SORATIEN PINTAUS

Tie- ja vesirakennushallitus

Joulukuu 1981

3 KOKEILU 1981 POHJOIS-KARJALAN PIIRISSÄ Särkivaaran paikallistie nro 15694

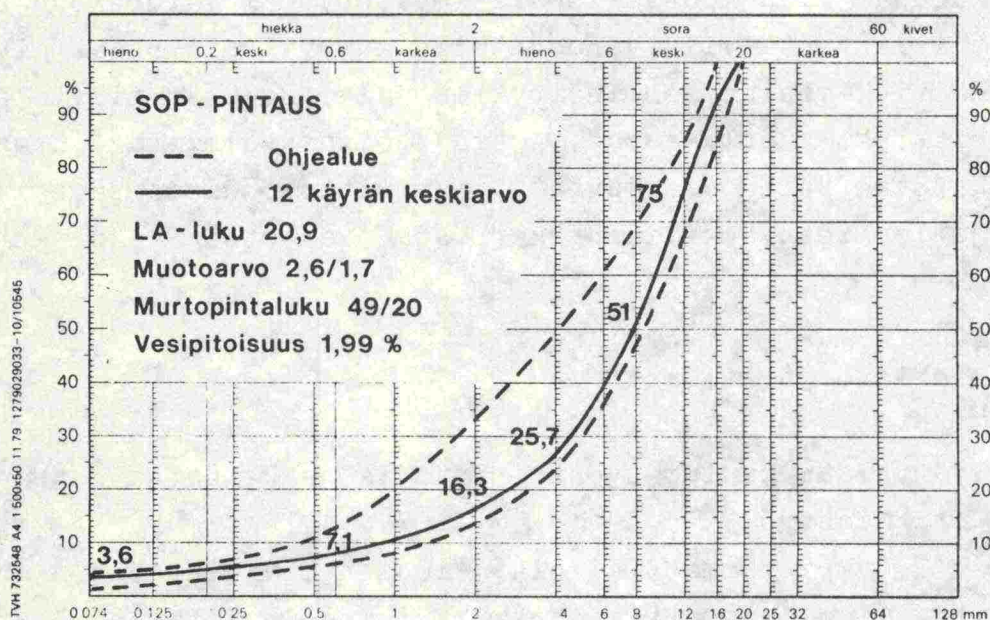
Kuva 1: Särkivaaran pt, kiviaineksen ohjealue ja tutkimustulokset

Sideaineena käytettiin bitumiöljyä BÖ-4. Tartuke oli normaalista poikkeavasti R-Amin T8020, jota käytettiin 1,2 %. Kiviaineksenä käytettiin Kulhon Soran alueelta murskattua murskesoraa 0-16 mm. Murskauksen yhteydessä kiviaineksesta poistettiin hiekkaa, jolloin saatiin ns. roikkuva käyrä.

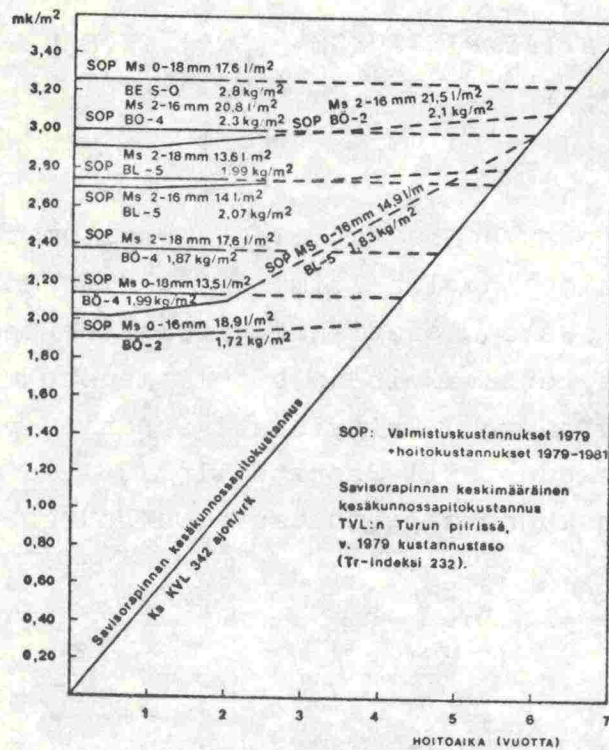
KUVA 2 : Vuoden 1979 SOP:n valmistus- ja hoitokustannusten sekä savisorapinnan kesäkunnossapitokustannusten vertailu.
SOP-kokeiluteiden liikennemäärät:
Mt 2 133 Virtaa-Alastaro KVL-80 450 ajon/vrk
Pt 15 545 Kunonniemi-Potokavaara " 200 "

Seuraavissa kuvissa on verrattu soratien pintausten valmistuskustannuksia Turun ja Pohjois-Karjalan piirien saviorateiden keskimääräisiin kesäkunnossapitokustannuksiin. Kuvien perusteella voidaan päätellä, että 3-6 vuoden kuluessa kesäkunnossapitoon kuluu rahaa yhtä paljon kuin soratien pintausten tekemiseen.
